# TRAGWERK

Im Gleichgewicht der Kräfte zwischen Statik und Architektur

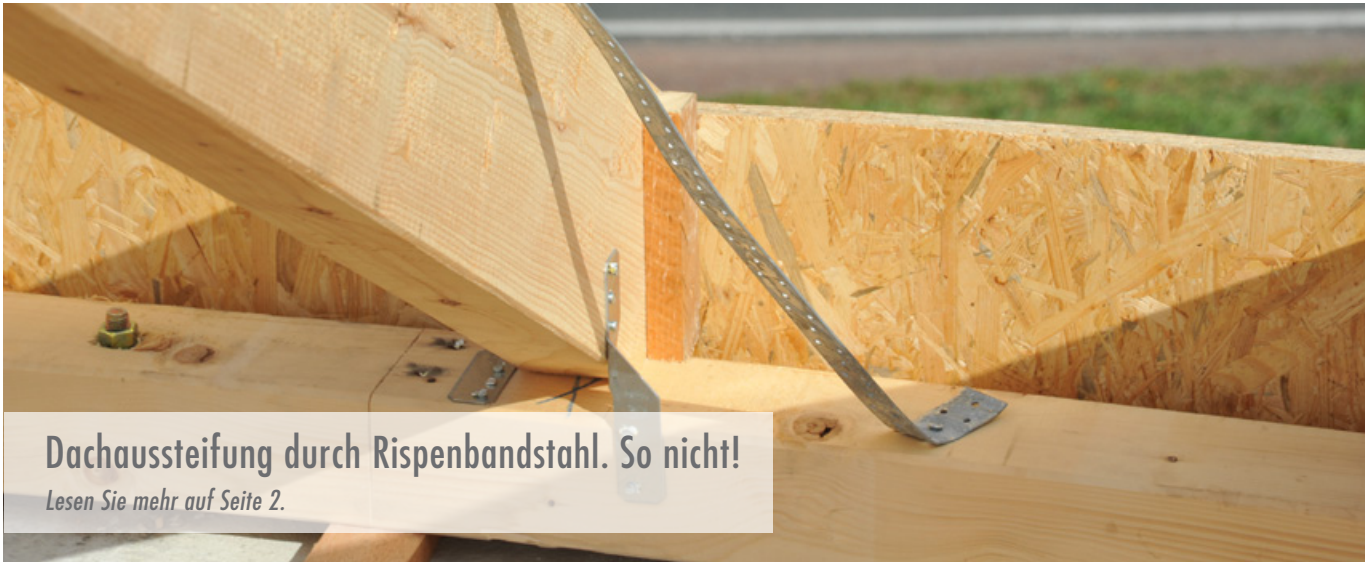
**Dachaussteifung durch Rispenbandstahl. So nicht!**

*Lesen Sie mehr auf Seite 2.*

Aus aktuellem Anlass möchte ich nochmal das Thema „Aussteifung durch Windrispenbandstahl“ aufnehmen. Immer wieder sehe ich auf den Baustellen gravierende Fehler bei montierten Windrispenbändern. Die Stahlbänder werden nicht gespannt und die Verankerungspunkte an Fuß- und Firstpfette sind nicht kraftschlüssig ausgebildet worden.

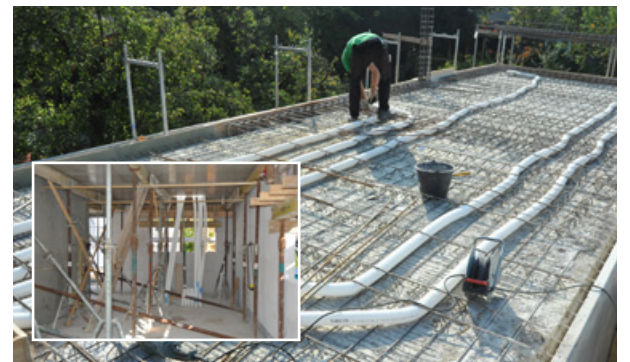
Aus Gründen der Wohnraumhygiene und des Bautenschutzes ist ein ausreichender Luftwechsel erforderlich. Die im Mai 2009 veröffentlichte DIN 1946-6 fordert daher ein Lüftungskonzept. Dies bedeutet für Neubauten und lüftungstechnisch relevante Sanierungen im Bestand ist die Notwendigkeit von lüftungstechnischen Maßnahmen zu prüfen. Ergibt sich die Forderung nach lüftungstechnischen Maßnahmen, d.h. muss eine Lüftungsanlage eingebaut werden, stellt sich die Frage nach der Rohrführung. Vielfach wird bei Neubauten die Geschoßhöhe erhöht und eine abgehängte Decke eingebaut. Erhebliche Zusatzkosten sind die Folge. Eine Alternative, welche auch schon von meinem Büro mehrfach begleitet wurde, ist der Einbau von Lüftungsrohren in die Betondecke.
